Analisis Stabilitas Lereng Dengan Perkuatan Dinding Penahan Tanah Menggunakan Program Plaxis (Studi Kasus : Ruas Jalan Gesek-Simpang Busung. Kabupaten Bintan)

Isdianto¹⁾, Dian Hastari Agustina²⁾

^{1,2)} Program Studi Teknik Sipil, Fakultas Teknik, Universitas Riau Kepulauan
E-mail: isdianto@pu.go.id¹⁾, dian.rajendra@yahoo.com²⁾

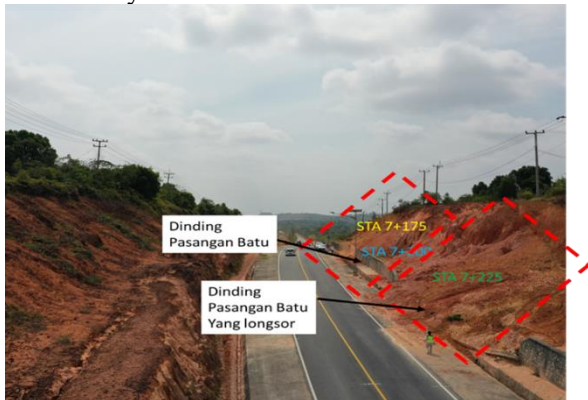
Kondisi pada saat ini STA 7+200, merupakan bukit yang di buka untuk membuat jalan, sehingga terdapat lereng yang rawan longsor. Kejadian longsor bulan Februari tahun 2021 di lokasi tersebut yang merusak sisi badan jalan sehingga berpotensi membahayakan pengguna jalan yang melewatinya.

Gambar 1. Kejadian Longsoran Pada Lokasi Proyek

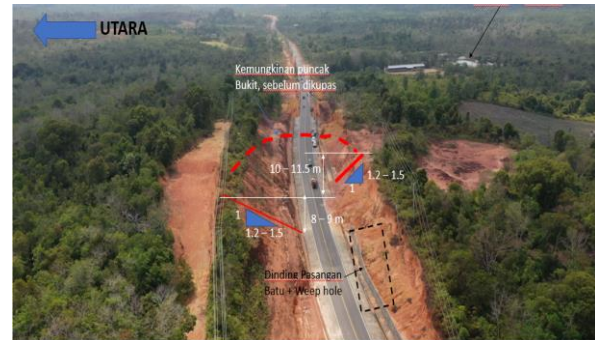
Jika dilihat morfologi lokasi lereng yang ada, kemungkinan sebelumnya adalah sebuah bukit yang dibuka untuk membuat jalan. Sisi utara dan selatan dari jalan memiliki tinggi lereng yang berbeda. Sisi utara lebih rendah yaitu setinggi 8 – 9 meter, sedangkan sisi selatan lebih tinggi yaitu setinggi 10 – 11.5 meter. Namun sisi selatan mengalami kelongsoran karena lereng nya lebih tegak dan tidak ada perlindungan erosi pada lereng, sehingga menyebabkan lereng dalam kondisi sangat rawan longsor. Pengambilan foto dokumentasi dari arah jalan Tanjung Uban ke arah jalan Tanjungpinang.

Gambar 2. Deskripsi Kejadian Longsor pada lokasi proyek (Sumber : Satker P2JN Kepri, 2021).

Deskripsi lokasi kejadian menunjukkan kemungkinan kondisi existing merupakan sebuah bukit yang dibuka untuk membuat jalan. Sisi utara dan selatan dari jalan memiliki tinggi lereng yang berbeda. Sisi utara lebih rendah yaitu setinggi 8 – 9 meter, sedangkan sisi selatan lebih tinggi yaitu setinggi 10 – 11,5 meter. Namun sisi selatan mengalami kelongsoran karena lerengnya lebih tegak dan tidak ada perlindungan erosi pada lereng, sehingga menyebabkan lereng dalam kondisi sangat rawan longsor.

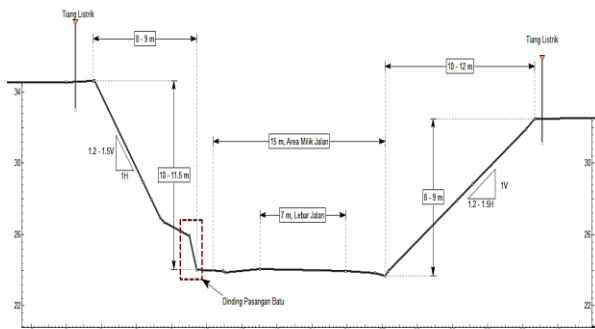
Gambar 7. Potongan STA 7+200 sebelum terjadi Longsor

Data gambar topografi sudah dilakukan pada bulan Maret 2021, dimana potongan kritis yaitu STA 7+200 mewakili lokasi lereng yang belum longsor gambar 7 sedangkan STA 7+200 mewakili lokasi yang sudah longsor gambar 8. Untuk analisis stabilitas lereng akan diambil dua potongan ini sebagai referensi.

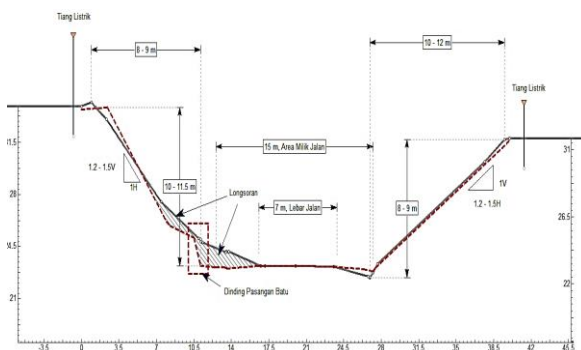
Gambar 8. Potongan STA 7+200 Sudah Terjadi Longsor

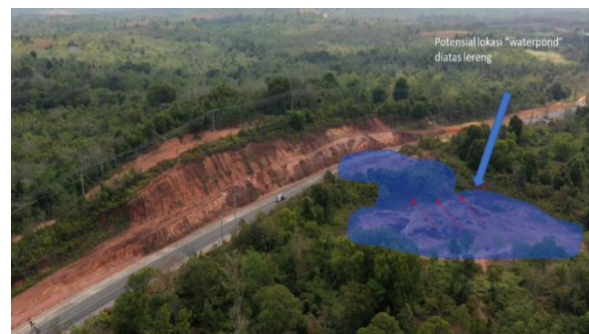
Muka Air Tanah (MAT) tidak ditemukan selama pengeboran. Namun, di lokasi kelongsoran ditemukan area yang tidak ada vegetasi dan kemungkinan menjadi lokasi “water pond” ketika hujan dan menjadi surface run-off yang menyebabkan kemungkinan terjadinya erosi akibat hujan terus menerus. Potensi tersebut dapat dilihat pada gambar 9.

Gambar 9. Potensi “Water Pond” yang bisa menjadi penyebab kondisi Jenuh air pada lereng (P2JN Kepri)

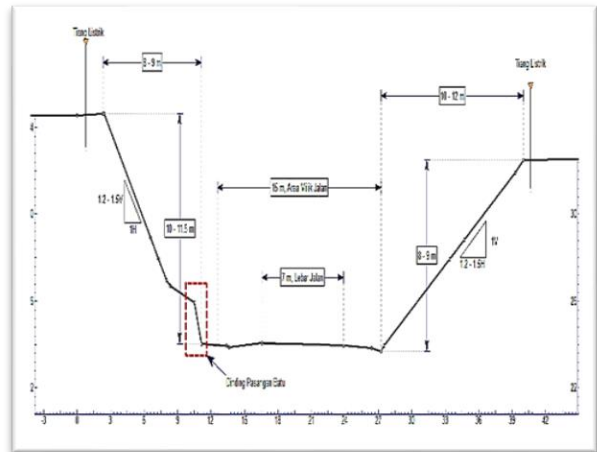
Penulis melakukan pemodelan pada kondisi awal untuk menggambarkan bidang longsor dan perolehan angka keamanan pada lokasi ruas jalan SP. Gesek – Busung STA 07+200

Gambar 13. Gambar kondisi awal sebelum dilakukan penanganan

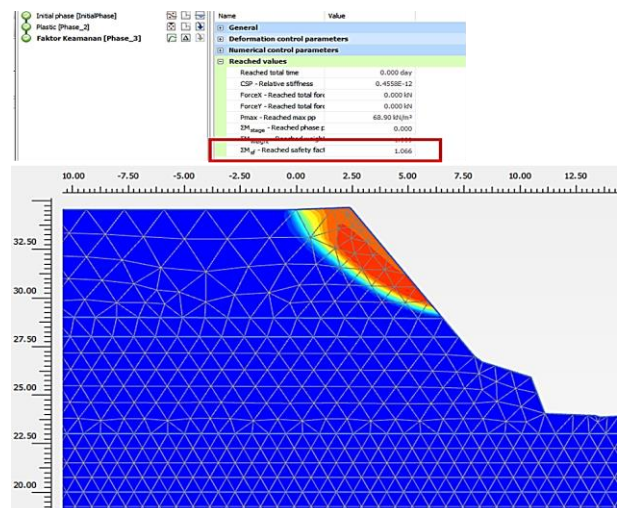
Gambar 14. Output PLAXIS 2D kondisi Awal STA 07+200

Hasil analisa dari PLAXIS 2D didapatkan bahwa kondisi awal tercapai angka

keamanan sebesar 1,066 yang berada di bawah standar angka aman 1,5 maka lereng tersebut dapat dinyatakan tidak stabil/tidak aman sehingga memerlukan penanganan lanjutan. Berikut tabel hasil analisisnya:

No	Uraian	MAT*	Faktor Keamanan STA 7+200
1	Kondisi awal tidak terdapat muka air tanah	N/A	1.066 < 1.50
